ПРОГНОЗИРОВАНИЕ НАПРЯЖЕННО-ДЕФОРМИРОВАННОГО СОСТОЯНИЯ ЗДАНИЙ ПРИ ИХ РЕКОНСТРУКЦИИ

В статье рассматриваются результаты обследования и численного эксперимента по определению напряженно-деформированного состояния конструктивных элементов бескаркасного здания после его частичной реконструкции и ремонта, возможность прогнозирования дальнейшей работы зданий и сооружений, эксплуатируемых в сложных грунтовых условиях. Анализируются расчетные модели взаимодействия зданий с неравномерно деформируемыми основаниями.

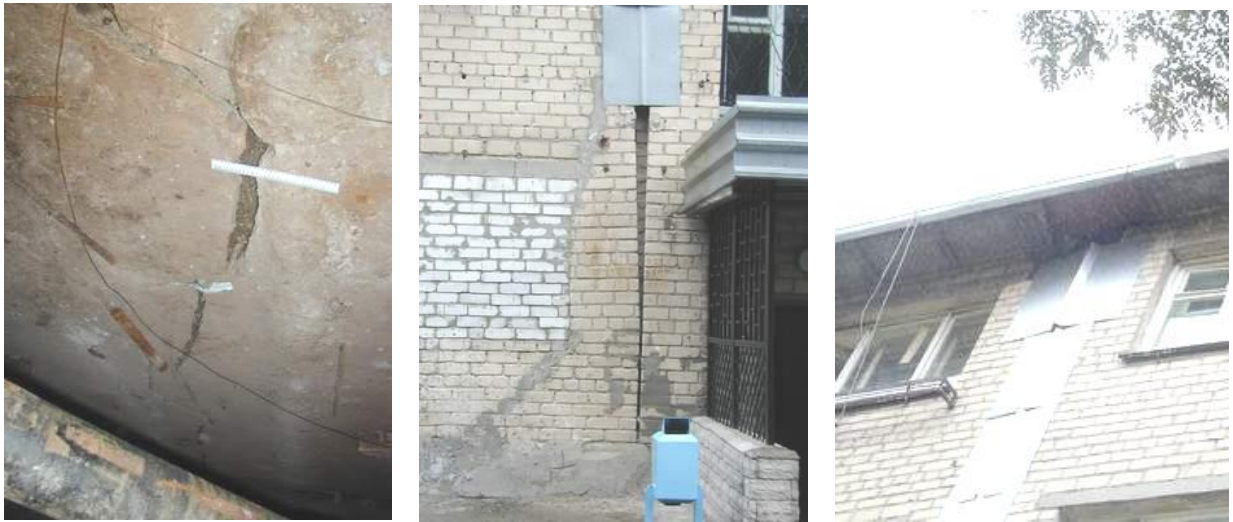
Рис. 2.

Ширина раскрытия трещин составляет в фундаменте по ряду А 80...130 мм, в фундаменте по ряду Б – 7...60 мм (см. рис. 3). Развитие трещин – снизу вверх, что подтверждает деформирование здания в продольном направлении по форме «выгиб». Такое деформирование привело к раскрытию температурного шва снизу вверх по всем продольным стенам здания. Ширина раскрытия составила: на отметке ± 0.000 м – 4...6 см, у парапетных плит – ~ 60...80 см (рис. 2).

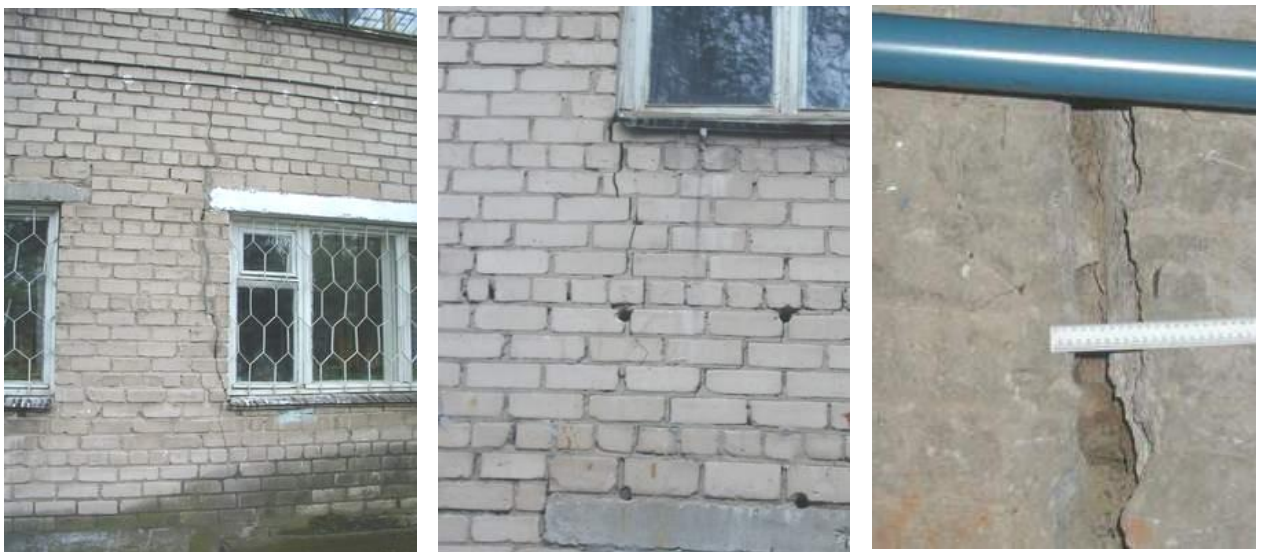
Рис. 3.

Основным видом повреждений в наружных стенах является образование вертикальных и наклонных трещин шириной раскрытия 1...10 мм (рис. 3).
